17° REUNIÓN DEL COMITÉ DE GEOTECNIA Y ESTRUCTURAS PARA LA REVISIÓN DE PROYECTOS MINUTA

Fecha	16/ 06 /2020	Hora Inicio	17:00 horas.
Lugar	Videoconferencia	Hora Fin	19:00 horas.

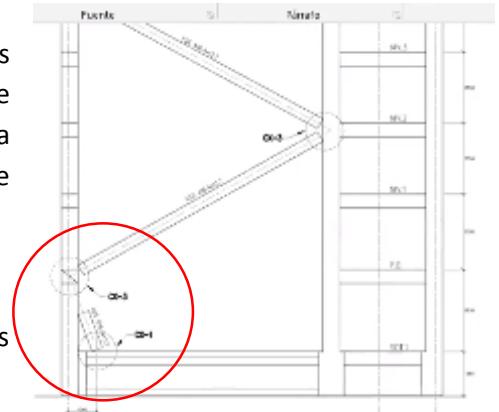
MARCO EJE 2a Y 3a

- Se recomienda medir desplomos (en los 2 sentidos) y deformaciones verticales con 3 bancos de niveles (principal, auxiliares y GPS), y así poder dar una mejor interpretación.
- Sustentar la propuesta de re-nivelación si es la óptima ya que no existe viabilidad con métodos analíticos.
- Analizar nuevamente el contra-venteo en los marcos 2ª y 3ª, ya que no se observa a detalle a que elemento conecta (nodo o conexión), la inclinación no es la adecuada para que trabaje de forma óptima y en conjunto.
